GAZİ ÜNİVERSİTESİ

**GAZİOSMANPAŞA TAKSİM EĞİTİM VE ARAŞTIRMA HASTANESİ
YANGINI DEĞERLENDİRME RAPORU**

Hazırlayan : Prof. Dr. Figen BEYHAN

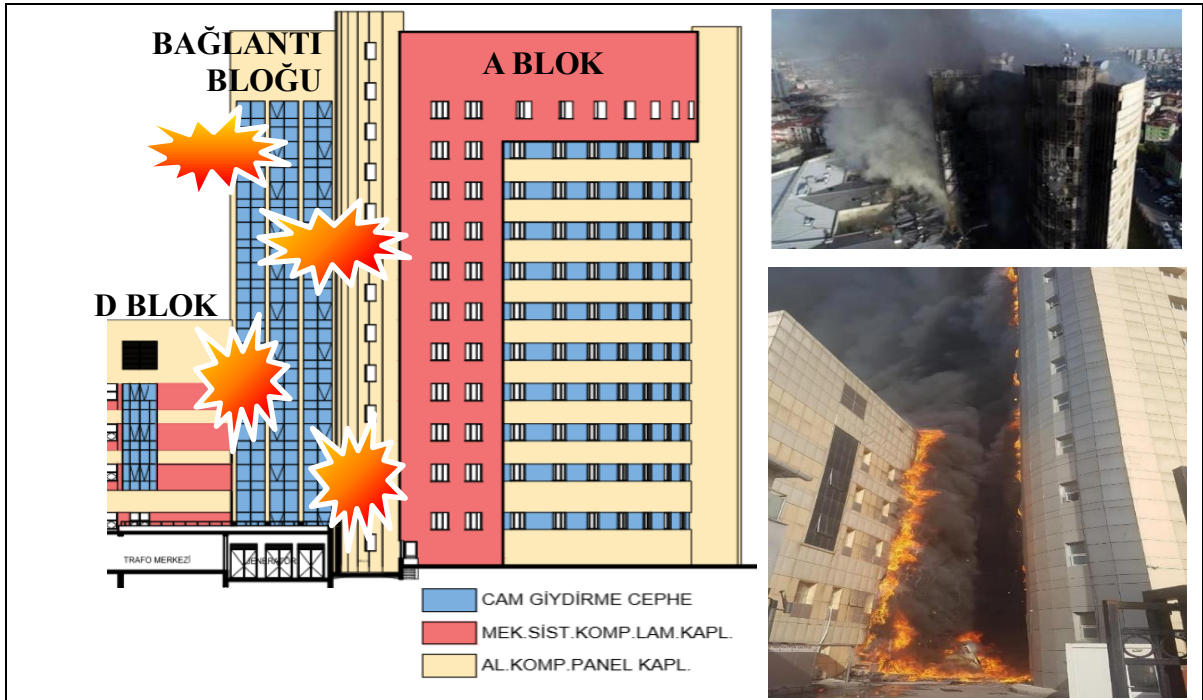
Şekil 6. Yangının başlangıç mahallinin düşeyde analizi ve yangın anı görselleri

Yangının Büyümesi: Yangının yayıldığı cephe giydirme cephe olarak tasarlanmıştır. Dış cephe kaplamaları kendine ait bir konstrüksiyona mekanik olarak sabitlenmiş ve dış cephe kaplaması ile cephe arasında havalandırma boşluğu oluşturulmuştur. Bina dış duvarına yalıtım amaçlı yapıştırılmış malzeme kolay tutuşabilen ve alev/ateşe sürekli maruz kalması halinde

yanmaya devam eden özelliğinden dolayı yangının büyümesinde en önemli etken olmuştur. Giydirme cephe sisteminin kuruluşunda yer alan hava boşlukları ise yangının çatıya kadar yayılmasına yol açmıştır. Bina 2011 yılında da bir yangın geçirmiş, bu yangında zarar gören yalıtım malzemesinin yerine mineral esaslı yalıtım malzemesi kullanılmıştır. Yani binanın bir kısım yalıtım malzemesi mineral esaslı iken bir kısmı organik esaslı olarak kalmıştır. Binanın yenilenen kısmında bir hasar olmamış, organik esaslı yalıtım malzemesi olan kısmı yangının büyümesine katkı sağlamış, A bloğu diğer bloğa bağlayan koridordaki cam cephe kaplamaları patlatmış, çelik konstrüksiyonu eritmiş, cephedeki pencere ve kapı gibi açıklıklardan iç mekanlara ilerleyerek bu cepheye bakan ofisleri, hasta odalarını, koridorları, bu odalarda bulunan ofis malzemelerini, tıbbi cihazları ve dokümanları tutuşturmuş ve yangının oluşturduğu duman ameliyathane gibi tam steril olması gereken iç mekanlara kadar ilerleyerek hastane iç mekan hava kalitesini olumsuz olarak etkilemiştir.

Yangında 7. ve 8. katlarda bulunan mekanların 4. – 5. – 6. katlarda aynı düşey hizada bulunan ofis ve odalara göre daha çok zarar gördüğü görülmüştür.

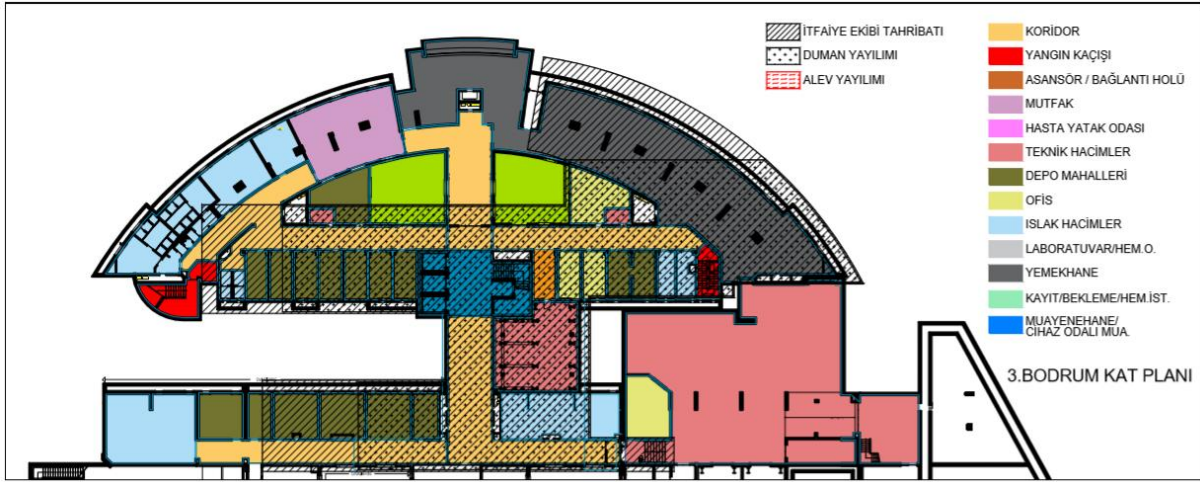
Şekil 7. Üçüncü bodrum kat planı (İşlevsel analizi ve yangın etki bulguları)

Yangın alevleri 3. bodrum kata inmemiş dumanın yayılması ile bu kısımların döşeme duvar ve tavanlarında yoğun isten dolayı kirlenme ve itfaiye ekiplerinin yangın söndürme çalışmaları sırasında vermiş olduğu tahribat meydana gelmiştir. Aslında bu katta yer alan mahallerden gerek teshin merkezi gibi tehlikeli bir mahallin bulunması gerekse lejantta sarı ile gösterilen ofis mahallerindeki döşeme kaplama malzemesinin pvc gibi kolay alevlenir malzemeden seçilmiş olması büyük bir tehlikenin ucuz atlatıldığına göstergeleridir. Özellikle kazan dairesi mahalinin BYKHY'nin dördüncü kısım ikinci bölümünde yer alan maddelerindeki gereklerden olan 120 dakika diğer mahallerden ayrılmış olması, dilatasyondan geçmemesi gibi koşulları yerine getirmemiş olması binanın hala risk altında olduğuna işaret etmektedir.

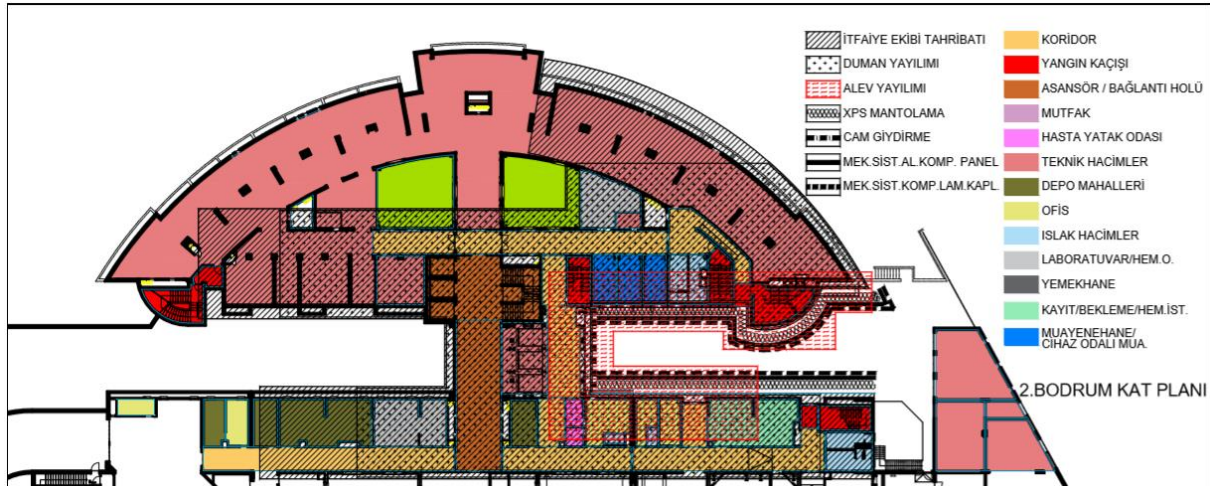
Şekil 8. İkinci bodrum kat planı (İşlevsel analizi, cephe sistem kuruluşu ve yangın etki bulguları)

2. bodrum katta alevler mahallere ulaşamamıştır. Ancak bu katta yer alan ve mavi renk lejant ile gösterilen oksijen odası, vakum odası gibi mahaller ileride yaşanabilecek herhangi bir problemde tehlike yaratma potansiyeline sahiptirler.

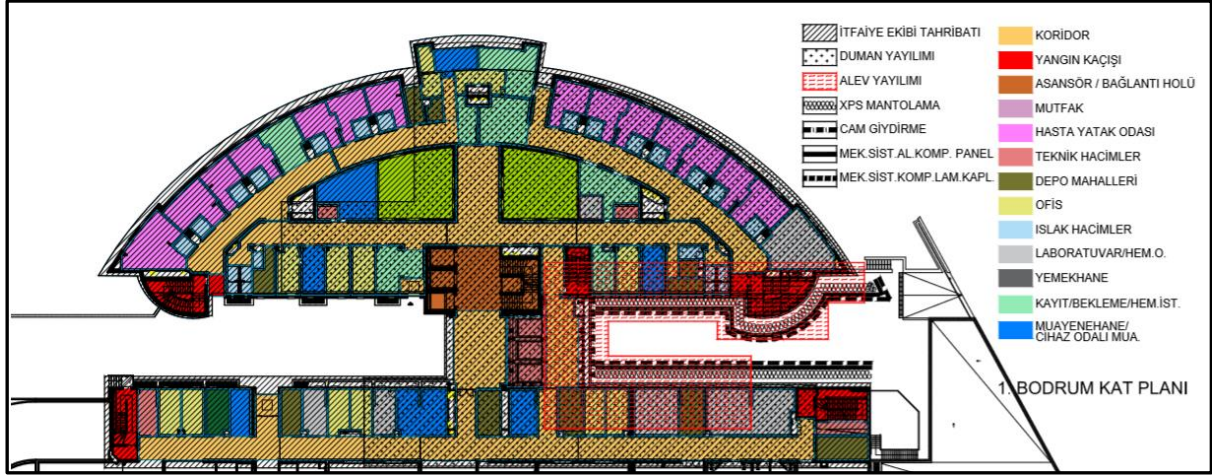
Şekil 9. Birinci bodrum kat planı (İşlevsel analizi, cephe sistem kuruluşu ve yangın etki bulguları)

1. bodrum katta morg girişinin karşı tarafındaki tretuvarın üzerinde ve cephenin hemen bitişiğinde bulunan atık cam toplama kumbarasında başlayan yangın cephe üzerinden kısa sürede yayılmıştır. Dış duvar yüzeyinde dübelle sabitlenen yalıtım paneli ve onun önünde havalandırma boşluğu bırakıldıktan sonra mekanik montajla alüminyum kompozit panel olarak kurgulanan giydirme cephe sisteminin yer alması hem cephe yalıtım malzemesinden

hem de cephe sistemi arasında bırakılan havalandırma boşluğundan kaynaklı yangının kısa sürede üst katlara geçmesine zemin hazırlamıştır.

Öte yandan yangının başladığı cephede yer alan (lejantta sarı ve koyu mavi ile gösterilmiştir) ofis / laboratuvar mahallerinde yangın yükünü artıracak nitelikte malzemelerin bulunması ve mahallerdeki döşeme kaplama malzemesinin alevlenebilir malzeme olan pvc olması da alevlerin cephe yüzeyinden yukarılara doğru, mahallerden içeriye doğru ve koridorlara kolayca ilerlemesine yardımcı olmuştur.

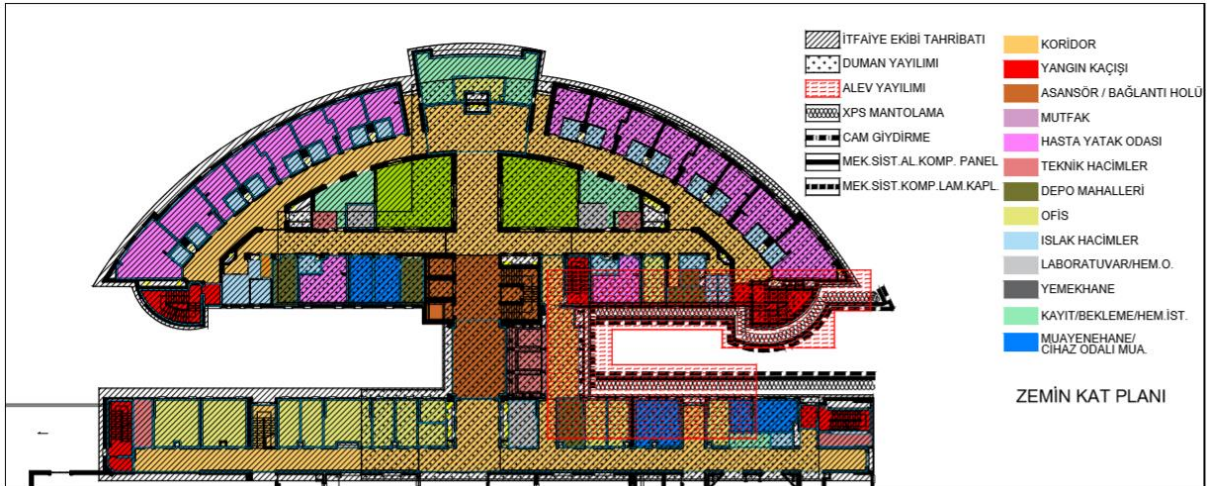
Şekil 10. Zemin kat planı (İşlevsel analizi, cephe sistem kuruluşu ve yangın etki bulguları)

Alevlerin zemin kat cephesine ulaşmasıyla özellikle D Blok tarafındaki ofis mahallerinde bulunan mobilyaları ve pvc döşeme kaplamasının tutuşurması ve cephe yüzeyine kadar uzanan koridorun bittiği noktadaki camın kırılarak alevlerin içeri girmesi ile dumanın yayılımı koridor boyunca olmuştur.

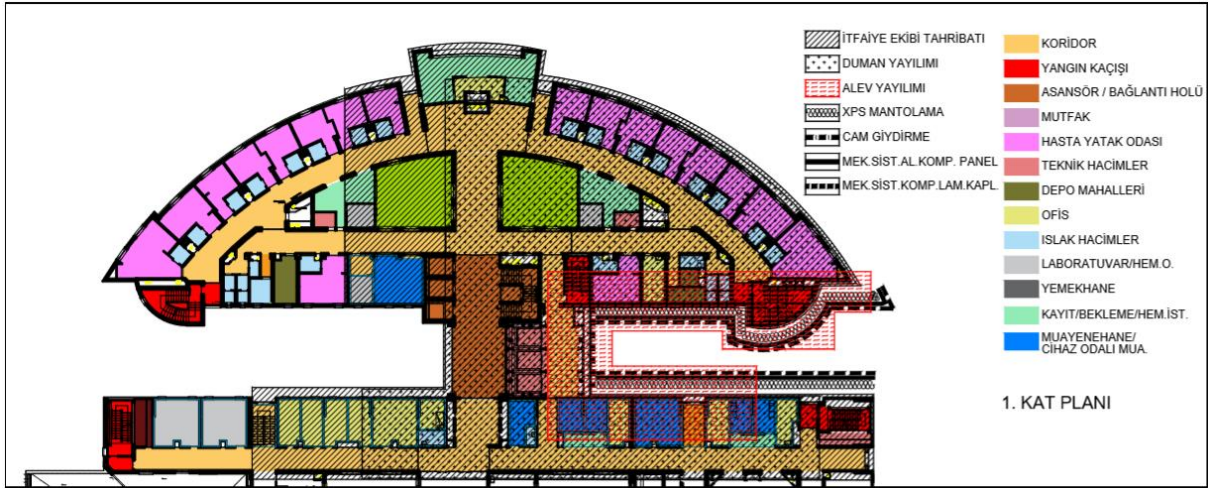
Şekil 11. Birinci kat planı (İşlevsel analizi, cephe sistem kuruluşu ve yangın etki bulguları)

1. katta alevlerin ve dumanın yayıldığı kısımların çocuk servisi olması ve bina kullanıcılarının kaçış yolu güzergâhındaki yangın merdiveninin de alev ve dumandan kullanılamaz hale gelmesi tahliye sıkıntısına yol açmıştır. Bu durum yangında özel önem arz eden tahliye konusunun da büyük bir dikkatle ele alınması gerektiğini net olarak ortaya koymaktadır.

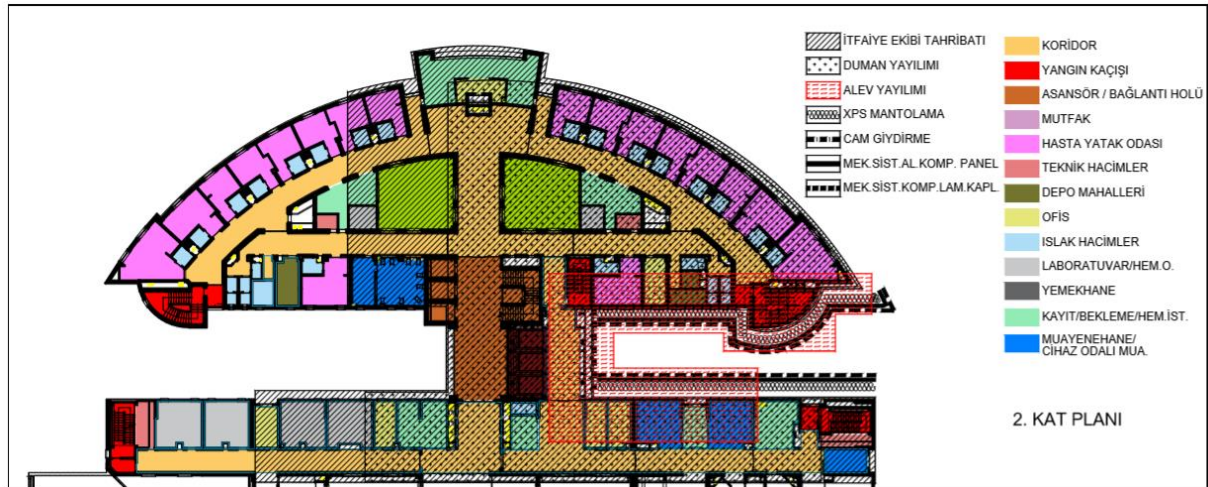
Şekil 12. İkinci kat planı (İşlevsel analizi, cephe sistem kuruluşu ve yangın etki bulguları)

Hastanelerin yangın risk değerlendirmesinde özel önem verilmesi gereken mahallerden olan “yoğun bakım üniteleri, ameliyathaneler, yüksek basınç odası, hasta bakım üniteleri, mutfak, depo, arşiv, kazan dairesi, yapı içi trafo odaları, elektrik dağıtım odaları ile ayakta hasta kabul eden acil servis, poliklinikler, laboratuvarlar ve görüntüleme merkezleri, yatan hasta katlarıyla aynı binada bulunacaksa en az 120 dakika yangına dayanıklı olarak bölmelendirilmeli, duman sızdırmaz kapılar ile donatılmalıdır. Lejantta koyu mavi renk ile gösterilen yoğun bakım ünitelerinin bahsedilen gereklilikleri yerine getirmediği ve döşeme kaplama malzemesinin diğer mahallerde olduğu gibi pvc kaplama olduğu görülmektedir.

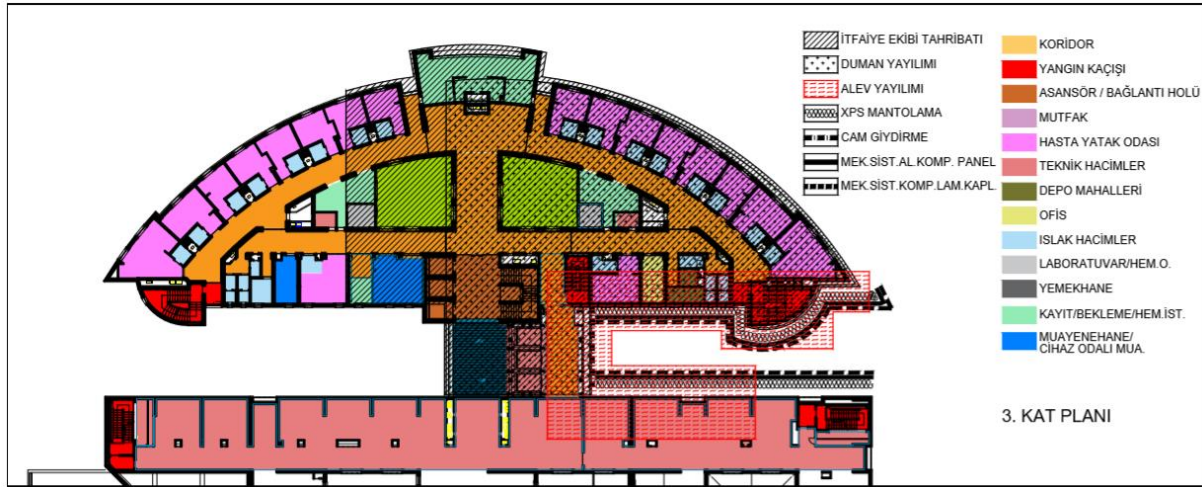
Şekil 13. Üçüncü kat planı (İşlevsel analizi, cephe sistem kuruluşu ve yangın etki bulguları)

3. katta C ve D blok boyunca konumlanmış olan teknik hacmin betonarme perde duvar ile ayrılmış olması duman ve alev içeri girmesine engel olmuş, ancak cephe yüzeyinde kullanılan ve gerekli yangın sınıfını sağlamayan (kolay alevlenebilir) yalıtım malzemesi üzerine ara boşluklu olarak mekanik montajla giydirilen kompakt laminat ve alüminyum kompozit panel kombinasyon ara boşlukta alevlerin hızla yükselmesine engel olamamıştır. A blok kısmında ise yine aynı şekilde tasarlanan dış cephe alevlerin kolayca ilerlemesine zemin hazırlamış, ancak C ve D bloktan farklı olarak betonarme perde duvar üzerindeki pencere boşluklarından alev ve duman hasta yatan odaları ile ofis mahallerinden içeri girmiş, bu mahallerde yer alan pvc döşeme kaplama malzemesinin alevlenebilir özelliği nedeniyle bu katta da özellikle dış cepheye bakan mahallerde alevin etkili olduğu, dumanın ise odalar ve

koridor boyunca yayıldığı, alev ve dumanın her ikisinin ise tüm cephe boyunca ekili olduğu görülmüştür.

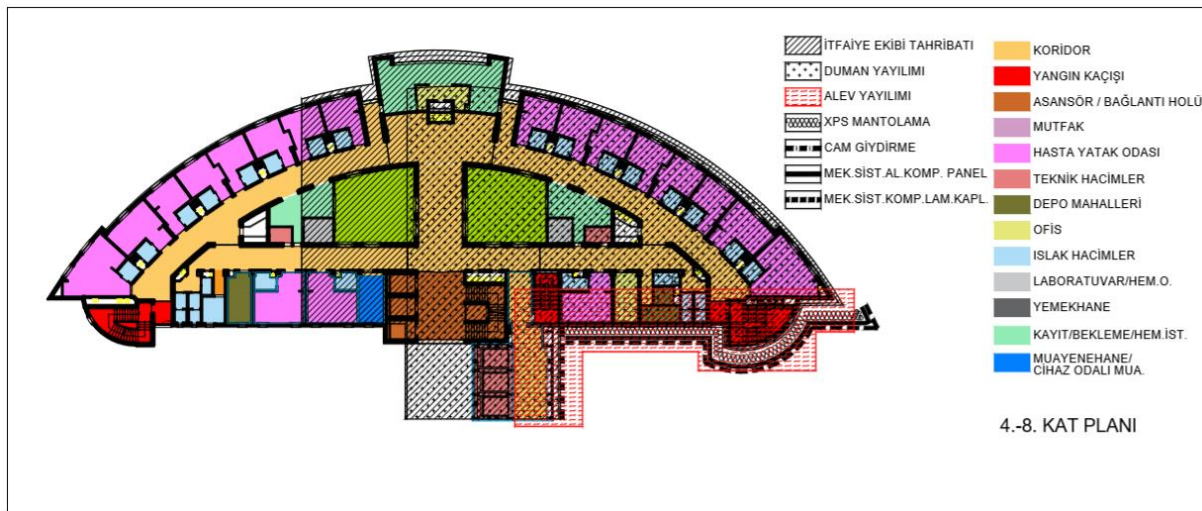
Şekil 14. Dört ve Sekizinci katlar planı (İşlevsel analizi, cephe sistem kuruluşu ve yangın etki bulguları)

Hastane binasının A blok – 4. ve 8. katları arası aynı planlamaya sahip olacak şekilde hasta odaları, hemşire istasyonları, wc / banyo ile temiz çamaşır depo mahallerinden oluşmuştur. 2. bodrum katın önünde başlayan yangının cephe yoluyla kısa sürede üst katlara ulaşmasının cephede kullanılan yanıcı malzemeden olduğu değerlendirilmekle birlikte, yangının en çok 6. ve 7. katlarda zarar vermesinin bir başka nedeni binanın A ve D blok arasında baca etkisi (avlu kuyusu) yaparak alevleri hızla üst katlara taşınması olarak öngörülmüştür. Bunların yanı sıra diğer tüm katlarda olduğu gibi gerek mekanik montajlı cephe kaplaması arasındaki hava boşluğu, gerekse yalıtım malzemesinin yanıcı özelliği ile hızla ilerleyerek üst katlara yayılan yangının bulunduğu cephe boşluklardan içeri girmesi odalardaki döşeme kaplama malzemesinin de pvc olması yangının etki alanını oldukça büyütülmüştür.

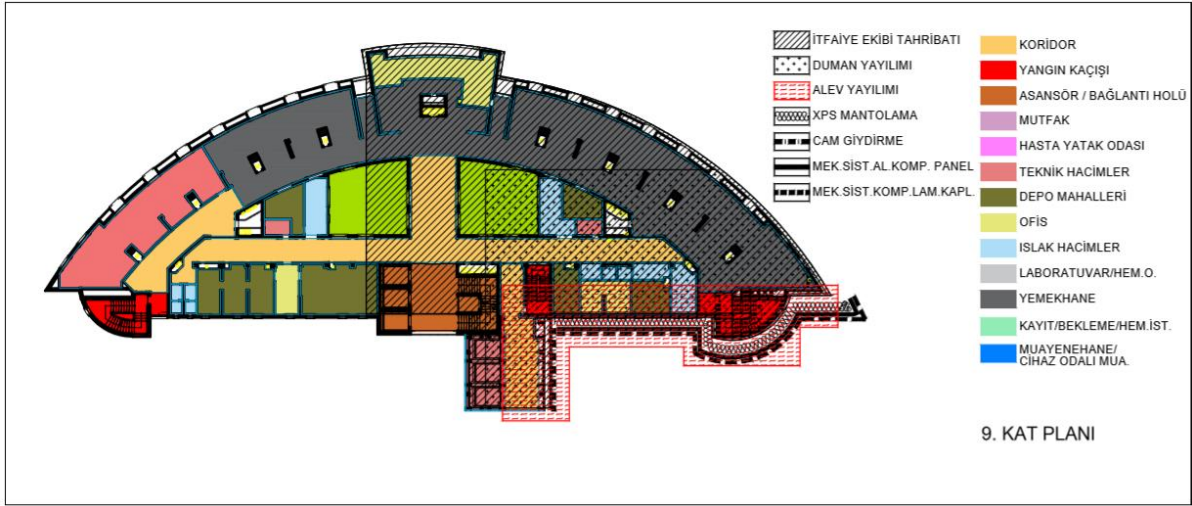
Şekil 15. Dokuzuncu kat planı (İşlevsel analizi, cephe sistem kuruluşu ve yangın etki bulguları)

Yangın 9. ve 10. katlara ulaştığında itfaiye ekipleri müdahale etmeye başlamıştır. 9. katta yangın yükü bağlamında önem verilmesi gerekli mahallerden olan kütüphane bulunmaktadır. Yakıt görevi görecekt kitaplarla dolu mahallin yangının çıktığı yerin tam simetrik tarafında olması yangından etkilenmesinin önüne geçmiş, yangın bu mekana ulaşmadan kontrol altına alınmıştır.

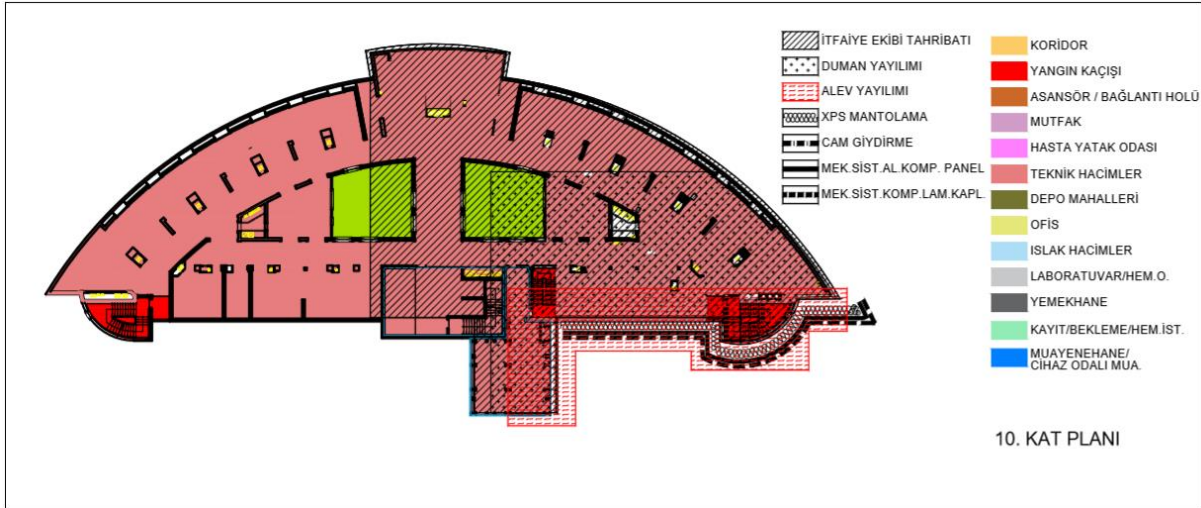
Şekil 16. Onuncu kat planı (İşlevsel analizi, cephe sistem kuruluşu ve yangın etki bulguları)

10. katın tamamını kaplayan tesisat katının betonarme perde ile çevrelenmiş olması alevlerin buraya girişine belli bir zaman dilimi için engel olmuştur. Ancak bağlantı bloğunun cam giydirme cephesindeki camların erimesi ile dumanın bu kata girişine engel olunamamıştır.

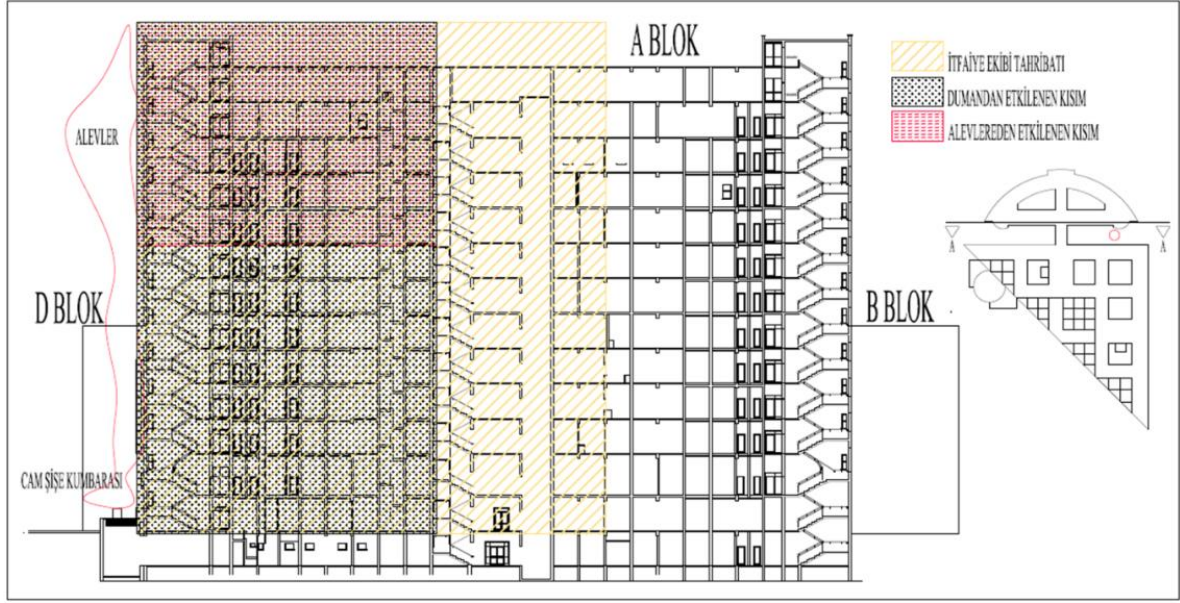
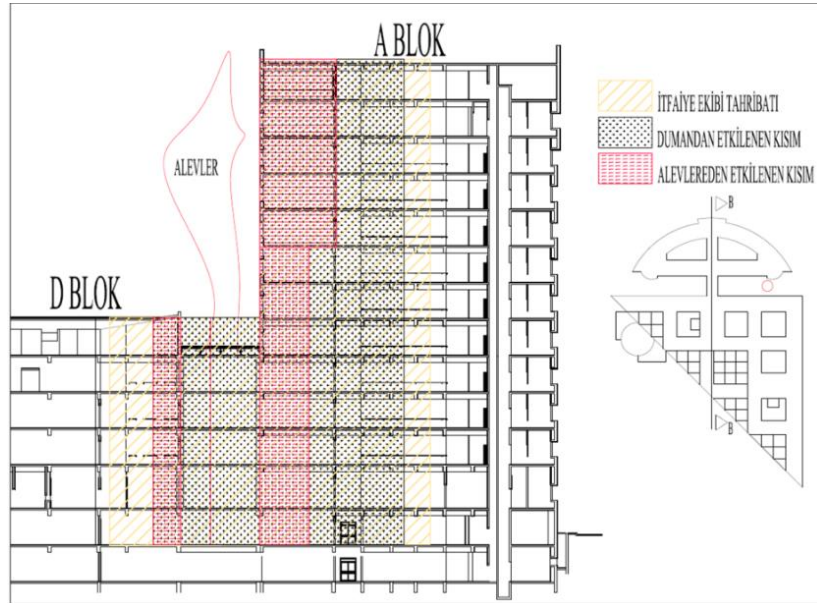
Şekil 14 ve 15 'de kesit üzerinden A ve D bloklarının alev, duman ve itfaiye ekiplerinin müdahaleleri ile etkilenen kısımları gösterilmektedir. A bloğunun 7. – 8. ve 9. katlarındaki mekanların aşağı katlarda bulunan mekanlara göre alevlerden daha fazla etkilendiği bu kesitte daha net görülmektedir. İtfaiye ekiplerinin müdahalesi ile hastanede meydana gelen tahribat daha fazla artmıştır.

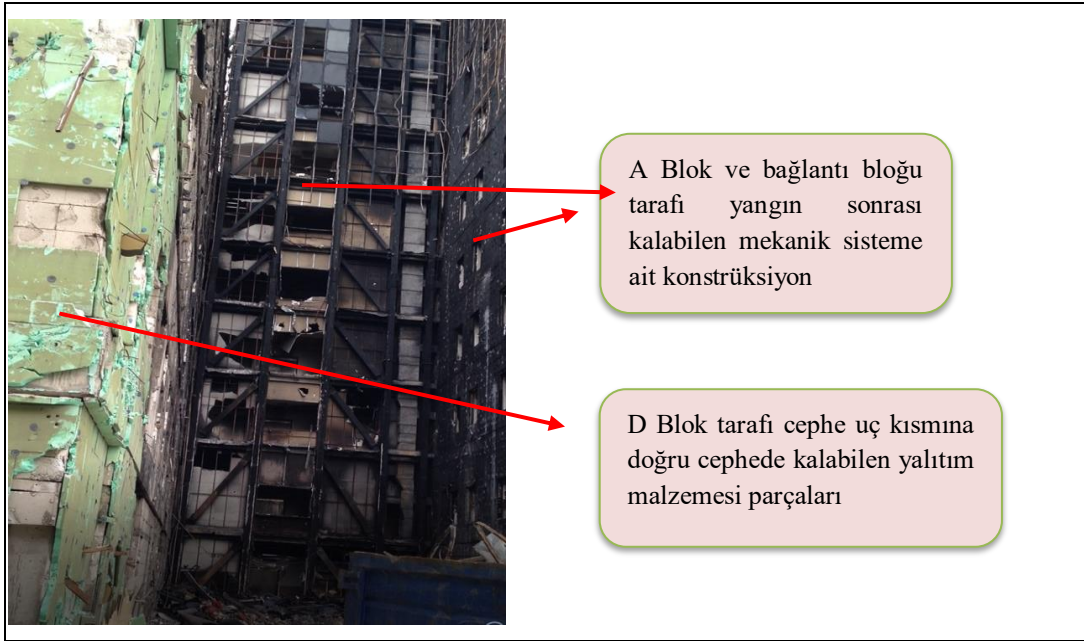
Şekil 19. Yangın sonrası cephe

Binalarda yangın güvenliğinin sağlanmasında cephe kuruluşunda kullanılan malzemelerin etkisi ve önemi Gaziosmanpaşa Taksim Eğitim ve Araştırma Hastanesi yangınında bir kez daha ortaya çıkmıştır. Cephe önünde yer alan atık cam şişe kumbarasında başlayan yangın, hastane cephesinde uygulanan giydirme cephe sistemlerinde yönetmelik gereklerine uygun olmayan malzeme ve detayların kullanılması nedeniyle tüm cephede kısa sürede yayılmış ve büyük zararlara neden olmuştur.

- Dış katman olan alüminyum kompozit panel ve kompakt laminat panel kaplama malzemeleri yanıcıdır.
- Kaplama malzemelerinin altına yerleştirilmiş organik esaslı yalıtım malzemesi yanıcıdır.

- Yapı strüktürüyle cephe elemanları arasında bırakılan boşluk özel önlemler alınmadığından dolayı yangında baca etkisi yaparak yangının ve dumanın hızla yayılmasına sebebiyet vermiştir. Boşlukta yükselen alev, yüksek sıcaklığa sahip duman ve içerisindeki yanmamış gazların etkisiyle yüzleşen yalıtım malzemesinin davranışı ise zayıf kalmıştır. *“Isı yalıtım malzemesi, ısı yalıtım yapıstırıcısı, dübel, sıva filesi, sıva ve benzeri diğer teçhizat kullanılarak teşkil edilen ısı yalıtım sistemi uygulandığında, sistem ilgili standartlar kapsamında akredite bir laboratuvar tarafından sertifikalandırılmalıdır.”* hüküm gereği mantolama paket sistemlerinin tüm tipleri için sistem yangına tepki raporunun olması zoruridir. Bu hükümleri sağlamayan cephe tasarımının yangının hızla yayılmasına neden olduğu görülmektedir.

- Cephe boyunca ısı nedeniyle kırılan camlardan ve pencere boşluklarından da bina içine yayılan duman tüm binada hasar meydana getirmiştir.
