GAZİ ÜNİVERSİTESİ

**GAZİOSMANPAŞA TAKSİM EĞİTİM VE ARAŞTIRMA HASTANESİ
YANGINI DEĞERLENDİRME RAPORU**

Hazırlayan : Prof. Dr. Figen BEYHAN

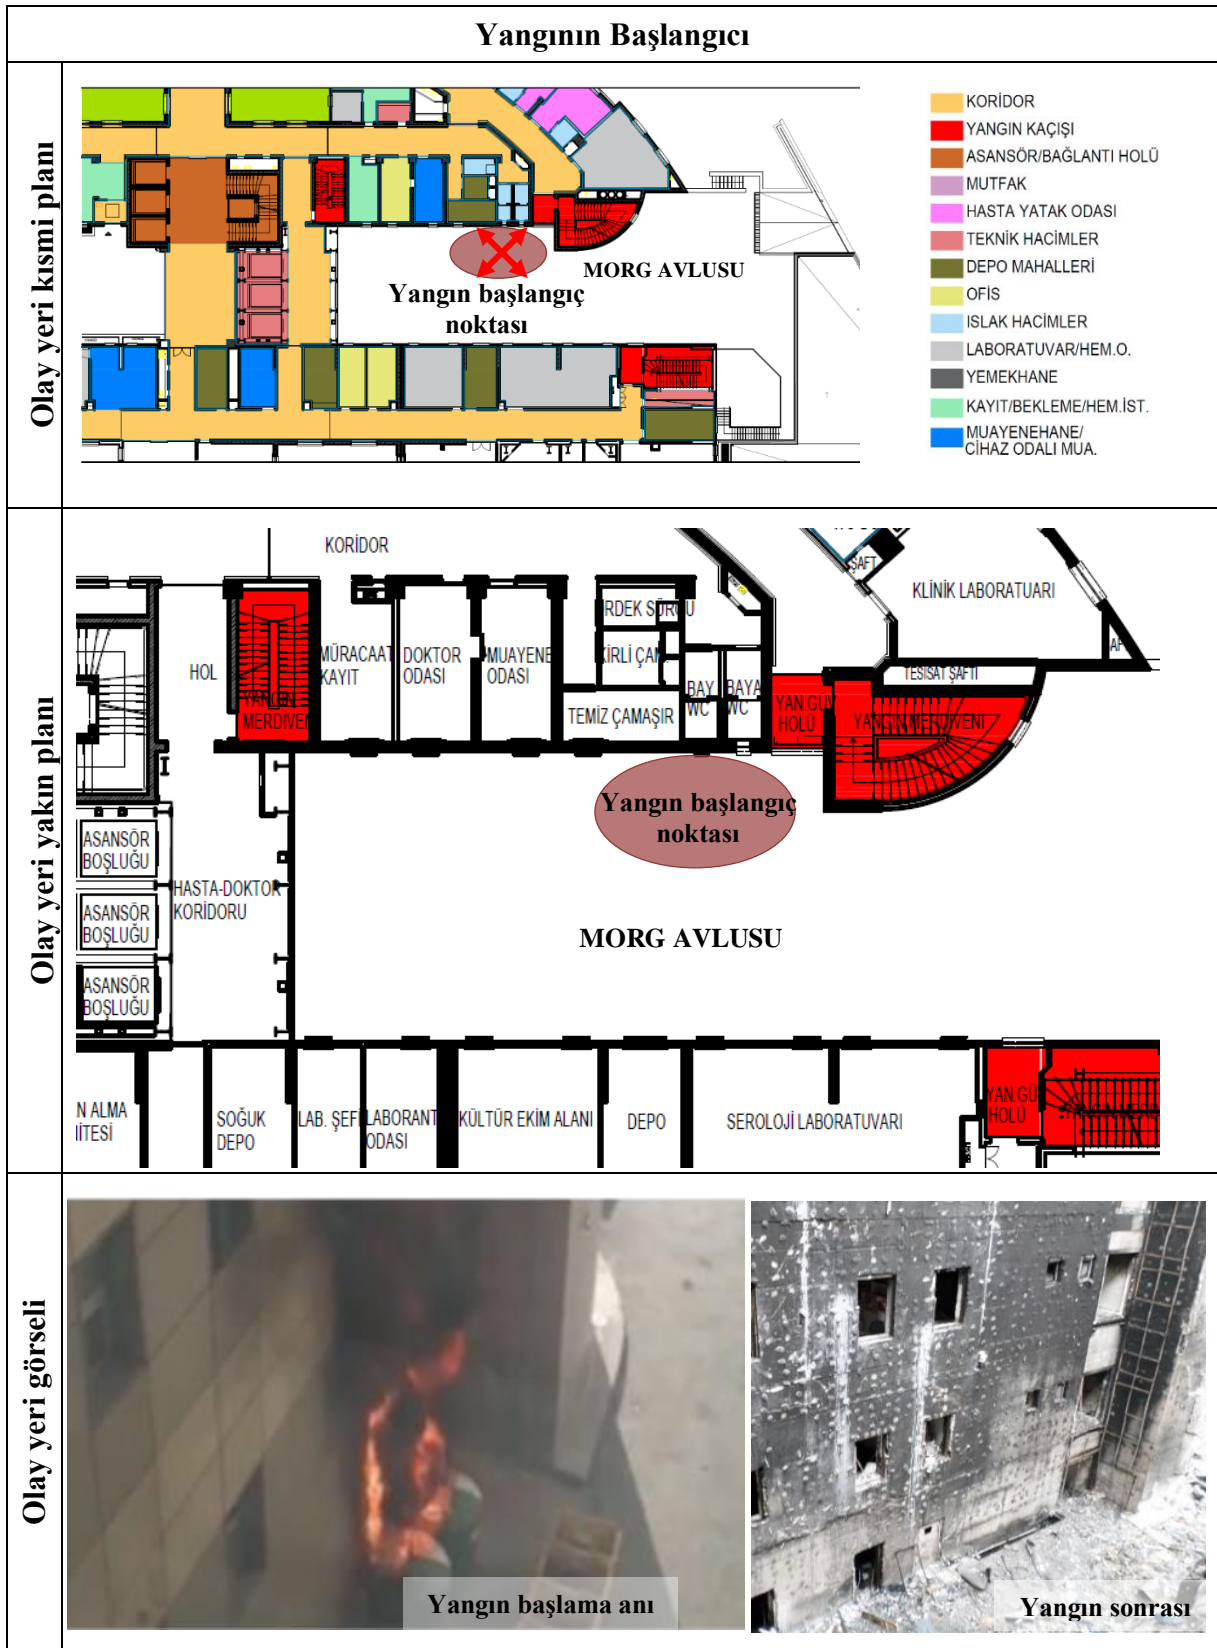
Tablo 5. Yangının çıkış anı

İstanbul Büyükşehir Belediyesi (İBB) İtfaiye Daire Başkanlığı Avrupa Yakası İtfaiye Müdürlüğü tarafından hazırlanan 11 Nisan tarihli rapora göre; 5 Nisan 2018 saat 17:00 sularında meydana gelen yangın, A ve D blokları ile bloklar arası bağlantı koridorunun sınır oluşturduğu iç avluya (morg avlusu) bakan ve 2. bodrum katta bulunan morg girişi karşısındaki evsel atık konteynirlerinin arkasındaki atık cam şişe kumbarasında, yanından geçenler tarafından atılan veya düşürülen bir ateş kaynağının kumbaranın etrafındaki çöpleri tutuşturmasıyla başlamıştır. Çöplerin tutuşmasıyla kısa sürede yayılan yangın dış cephe kaplama malzemelerine ve altındaki yalıtım malzemesine sirayet etmiştir. Binanın bu bölüme bakan bloklarının tüm dış cephesine, kısmen iç kısımlarına ve çatısına yayılmıştır.

Yangının Büyümesi: Yangının yayıldığı cephe giydirme cephe olarak tasarlanmıştır. Dış cephe kaplamaları kendine ait bir konstrüksiyona mekanik olarak sabitlenmiş ve dış cephe kaplaması ile cephe arasında havalandırma boşluğu oluşturulmuştur. Bina dış duvarına yalıtım amaçlı yapıştırılmış malzeme kolay tutuşabilen ve alev/ateşe sürekli maruz kalması halinde

yanmaya devam eden özelliğinden dolayı yangının büyümesinde en önemli etken olmuştur. Giydirme cephe sisteminin kuruluşunda yer alan hava boşlukları ise yangının çatıya kadar yayılmasına yol açmıştır. Bina 2011 yılında da bir yangın geçirmiş, bu yangında zarar gören yalıtım malzemesinin yerine mineral esaslı yalıtım malzemesi kullanılmıştır. Yani binanın bir kısım yalıtım malzemesi mineral esaslı iken bir kısmı organik esaslı olarak kalmıştır. Binanın yenilenen kısmında bir hasar olmamış, organik esaslı yalıtım malzemesi olan kısmı yangının büyümesine katkı sağlamış, A bloğu diğer bloğa bağlayan koridordaki cam cephe kaplamaları patlatmış, çelik konstrüksiyonu eritmiş, cephedeki pencere ve kapı gibi açıklıklardan iç mekanlara ilerleyerek bu cepheye bakan ofisleri, hasta odalarını, koridorları, bu odalarda bulunan ofis malzemelerini, tıbbi cihazları ve dokümanları tutuşturmuş ve yangının oluşturduğu duman ameliyathane gibi tam steril olması gereken iç mekanlara kadar ilerleyerek hastane iç mekan hava kalitesini olumsuz olarak etkilemiştir.
